**Universidade do Minho**

**Estruturas de Madeira – Inspeção e  
Diagnóstico. Aplicação em Caso de Estudo**

Setembro de 2009

Dissertação de Mestrado em Engenharia Civil  
Área de Especialização Materiais, Reabilitação e  
Sustentabilidade da Construção

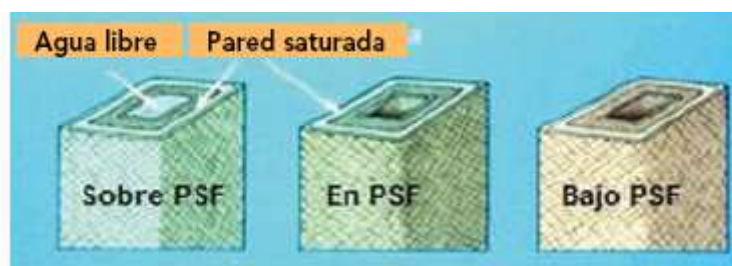
Figura 3.16 – Fases de saturação das fibras: acima do ponto de saturação das fibras ; ponto de saturação das fibras; abaixo do ponto de saturação das fibras; da esquerda para a direita, respectivamente [3.09].

Há um determinado valor para o teor em água, a partir do qual, mesmo que esse valor aumente, as propriedades da madeira não são alteradas, designa-se por ponto de saturação das fibras (PSF). Fisicamente, pode ser explicado pela situação em que as paredes celulares estão saturadas de água, sem existir água no lúmen das *células* (ver Figura 3.16) [3.09] O ponto de saturação das fibras normalmente aproxima-se de um teor de humidade de 30 %. A absorção da água ocorre apenas até um determinado valor, correspondente ao teor em água máximo que o material consegue atingir, valor a partir do qual a madeira não consegue reter mais água. Isto verifica-se para a situação em que as paredes celulares e o lúmen das células se encontram saturados de água, ou seja, sobresaturação acima do ponto de saturação das fibras (ver Figura 3.16).

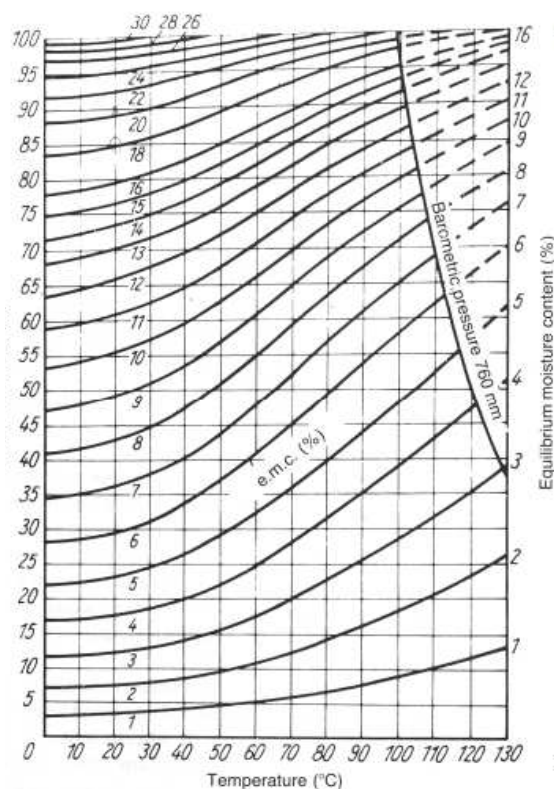
Figura 3.17 - Curvas de humidade de equilíbrio [3.07].

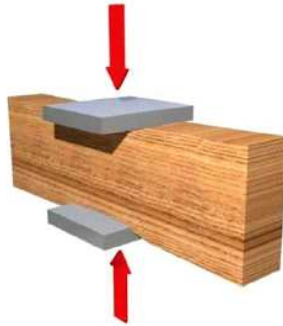
Figura 3.19 - Compressão perpendicular às fibras [3.09].

explica a fraca resistência. Na realidade as árvores não se encontram sujeitas a esforços nesta direcção, o que faz com que a sua constituição esteja de acordo com as solicitações a que estão sujeitas [3.07 ; 3.09].

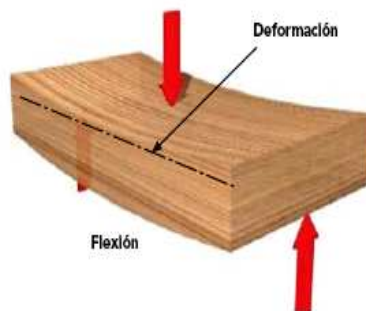
Figura 3.20 - Flexão estática [3.09].

Consiste na resistência da madeira a uma carga pontual, aplicada a meio vão (ver Figura 3.20), medida pela flexão de rotura. A madeira apresenta valores elevados de resistência à flexão estática, sobretudo quando relacionados com a densidade. A resistência à flexão resulta na combinação de fibras superiores traccionadas e, de fibras inferiores comprimidas. Esta propriedade é importante no caso das vigas [3.07 ; 3.09].

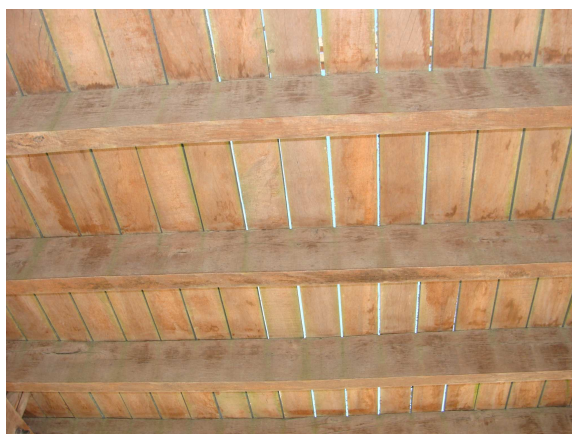
Figura 5.1 - Estrutura do passadiço exterior do Picadeiro d'El Rei (Almeida) com alteração da cor original.

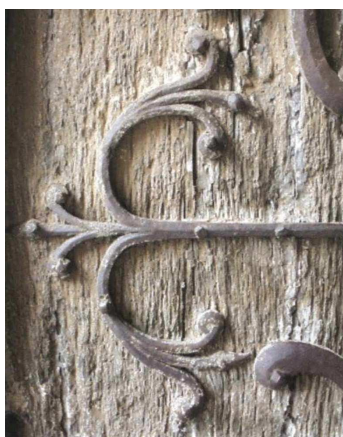
Figura 5.2 - Pormenor de uma porta exterior exibindo o aspecto característico da fotodegradação (cor acinzentada e aparecimento do grão) [5.01].

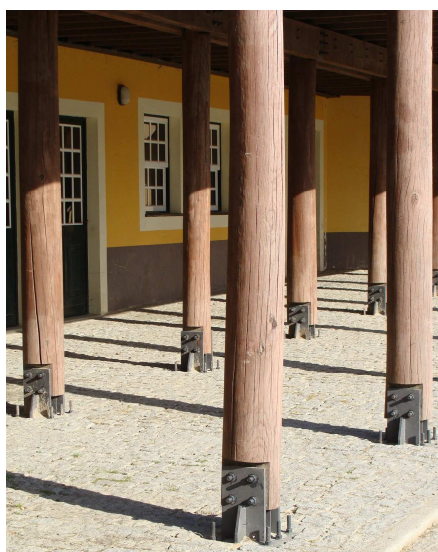
Figura 5.3 - Pilares exteriores no Picadeiro d'El Rei (Almeida) com fissuração provocada pela exposição à radiação solar.

Para além da fendilhação, os raios infravermelhos originam outro tipo de danos provocado pelo aquecimento, consistindo na ascensão até à superfície da resina existente no interior da própria madeira. Quanto mais resina as espécies apresentarem mais frequente e mais pronunciado é este fenómeno [5.01].

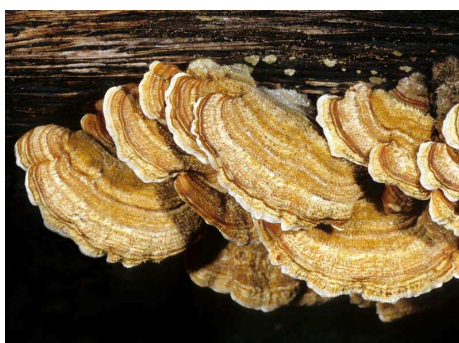
Figura 5.8 - Corpos de frutificação à superfície da madeira [5.11].

A acção erosiva dos fungos verifica-se pela alteração da cor da madeira, ou pelo aparecimento de micélios ou corpos de frutificação (ver Figura 5.8), ou pela própria degradação do material apresentando um aspecto fibroso e pulverulento, ou apresentando fissuração longitudinal e transversal, ou pela presença de insectos xilófagos que os acompanham, tal como se verá mais adiante [5.04].

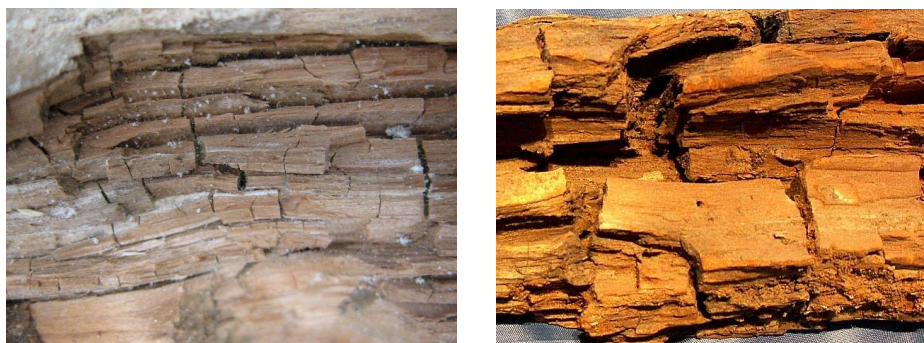
Figura 5.10 - Fracturas em forma de cubos e prismas originadas por podridão castanha [5.14 ; 5.15].

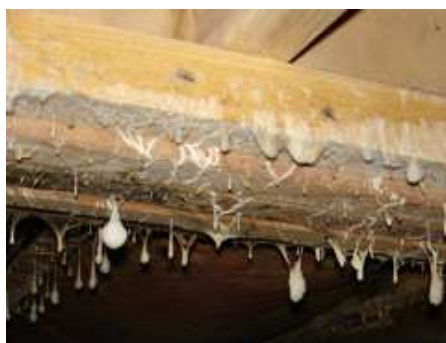
Figura 5.12 - Podridão mole provocada pela espécie *Chaetomium globosum* [5.18].

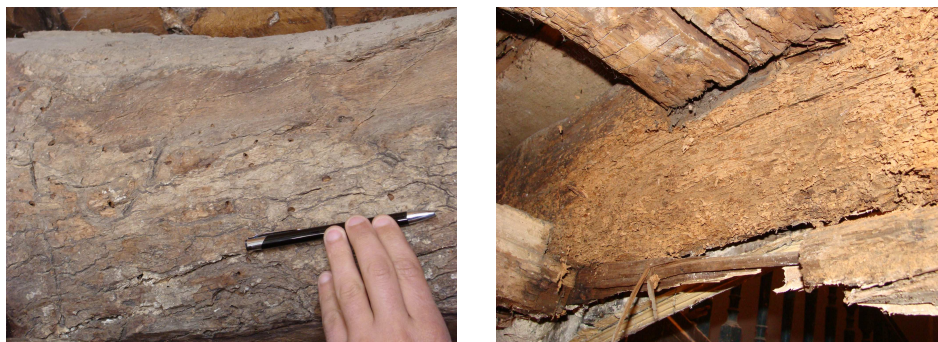
Figura 5.14 - Aspecto de vigas de madeira atacadas pelo caruncho.

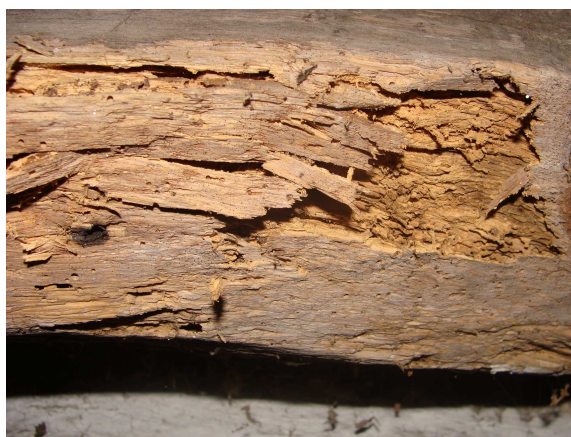
Figura 5.15 - Degradação da superfície da madeira devido à infestação por caruncho.

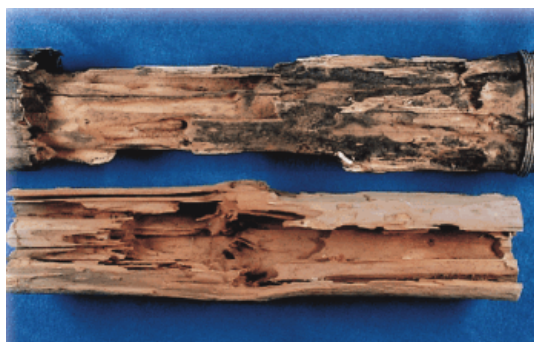
Figura 5.24 - Aspecto de elementos de madeira atacados por térmitas [5.27].

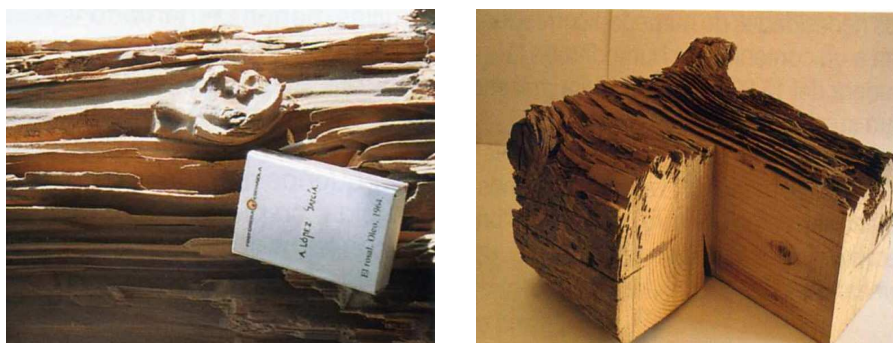
Figura 5.28 - Danos resultantes de um ataque por térmitas conferindo o aspecto semelhante a folhas de um livro [5.01].

Os danos provocados pelas térmitas podem ser bastante devastadores, podendo levar os elementos de madeira ao colapso. Na grande maioria das vezes os danos não são visíveis, até se tornarem identificáveis por situações mais gravosas, como grandes perdas de secção (originando perda de capacidade resistente). Sendo assim, é muito importante tentar-se identificar a presença de térmitas pela avaliação do som, um som oco do elemento de madeira quando sujeito a uma pancada, pode revelar a existência das galerias das térmitas, ou a perda de massa. Quando possível, a visualização das galerias também nos poderá indicar a presença de térmitas. Para além das características já referidas, a madeira atacada por térmitas adquire um aspecto muito particular, apresentando-se a madeira de forma laminada, assemelhando-se a folhas de um livro (ver Figura 5.28).

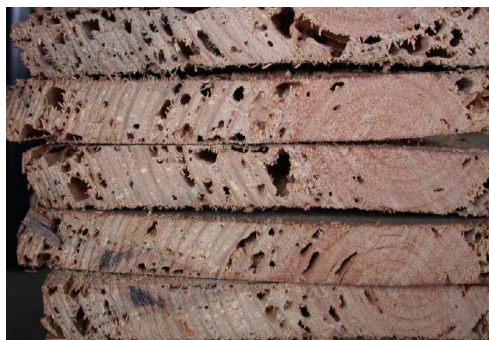
Figura 5.31 - Galerias produzidas por *Cryptotermes brevis* (verifica-se a zona do cerne intacta) [5.34].

Na Figura 5.31, podem-se observar as galerias escavadas pelas térmitas na zona da madeira do borne, deixando intacta a madeira do cerne.

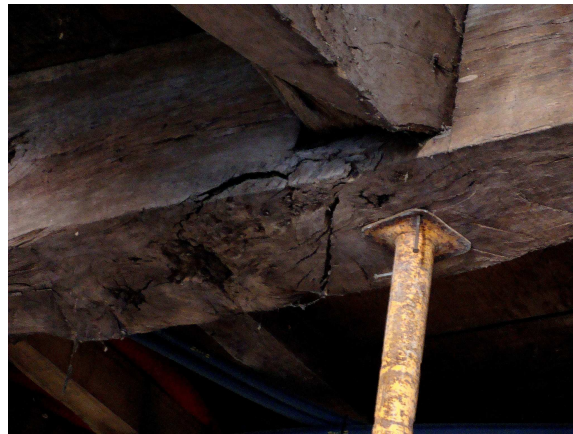
Figura 5.43 - Fendilhação provocada pelo aumento das cargas na estrutura de madeira (Portaria do Mosteiro de Pombeiro, Felgueiras).

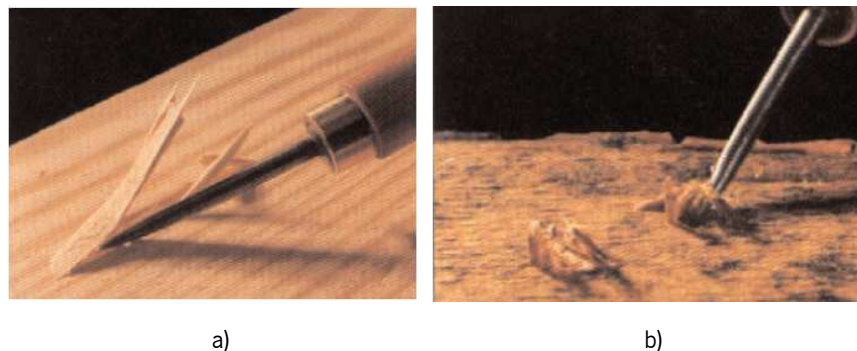
Figura 6.2 - Penetração do palhete: a) lascas de madeira sã; b) lascas de madeira deteriorada por fungos [6.06].

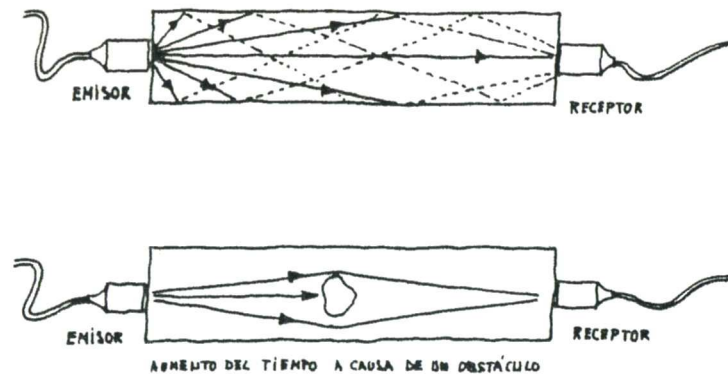
Figura 6.6 - Aplicação do método de transmissão de ultra-sons. Pode observar-se o aumento do percurso devido a obstáculos no interior da madeira [6.07].

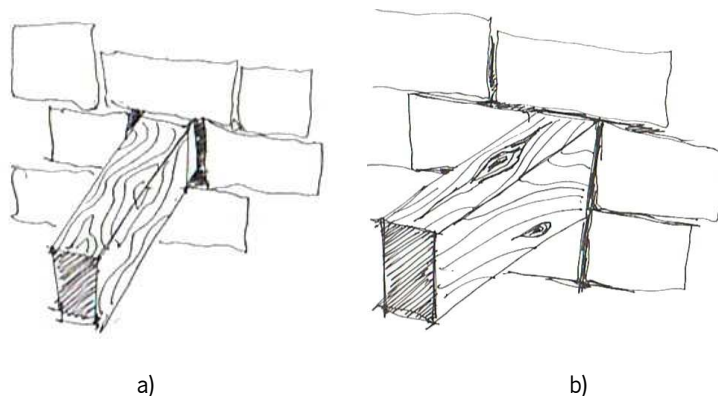
Figura 6.18 - Identificação da ventilação dos apoios: a) apoio bem ventilado; b) apoio mal ventilado.

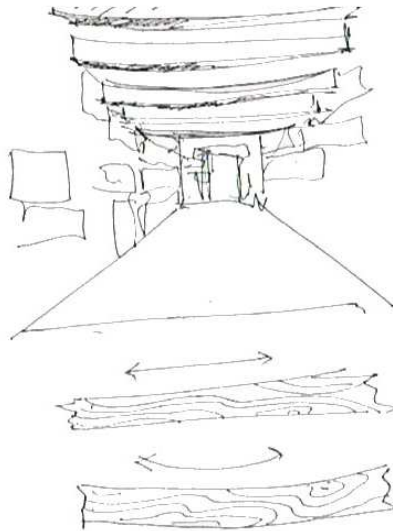
Figura 6.19 - Identificações de deformações nos elementos, medição da flecha a meio vão.

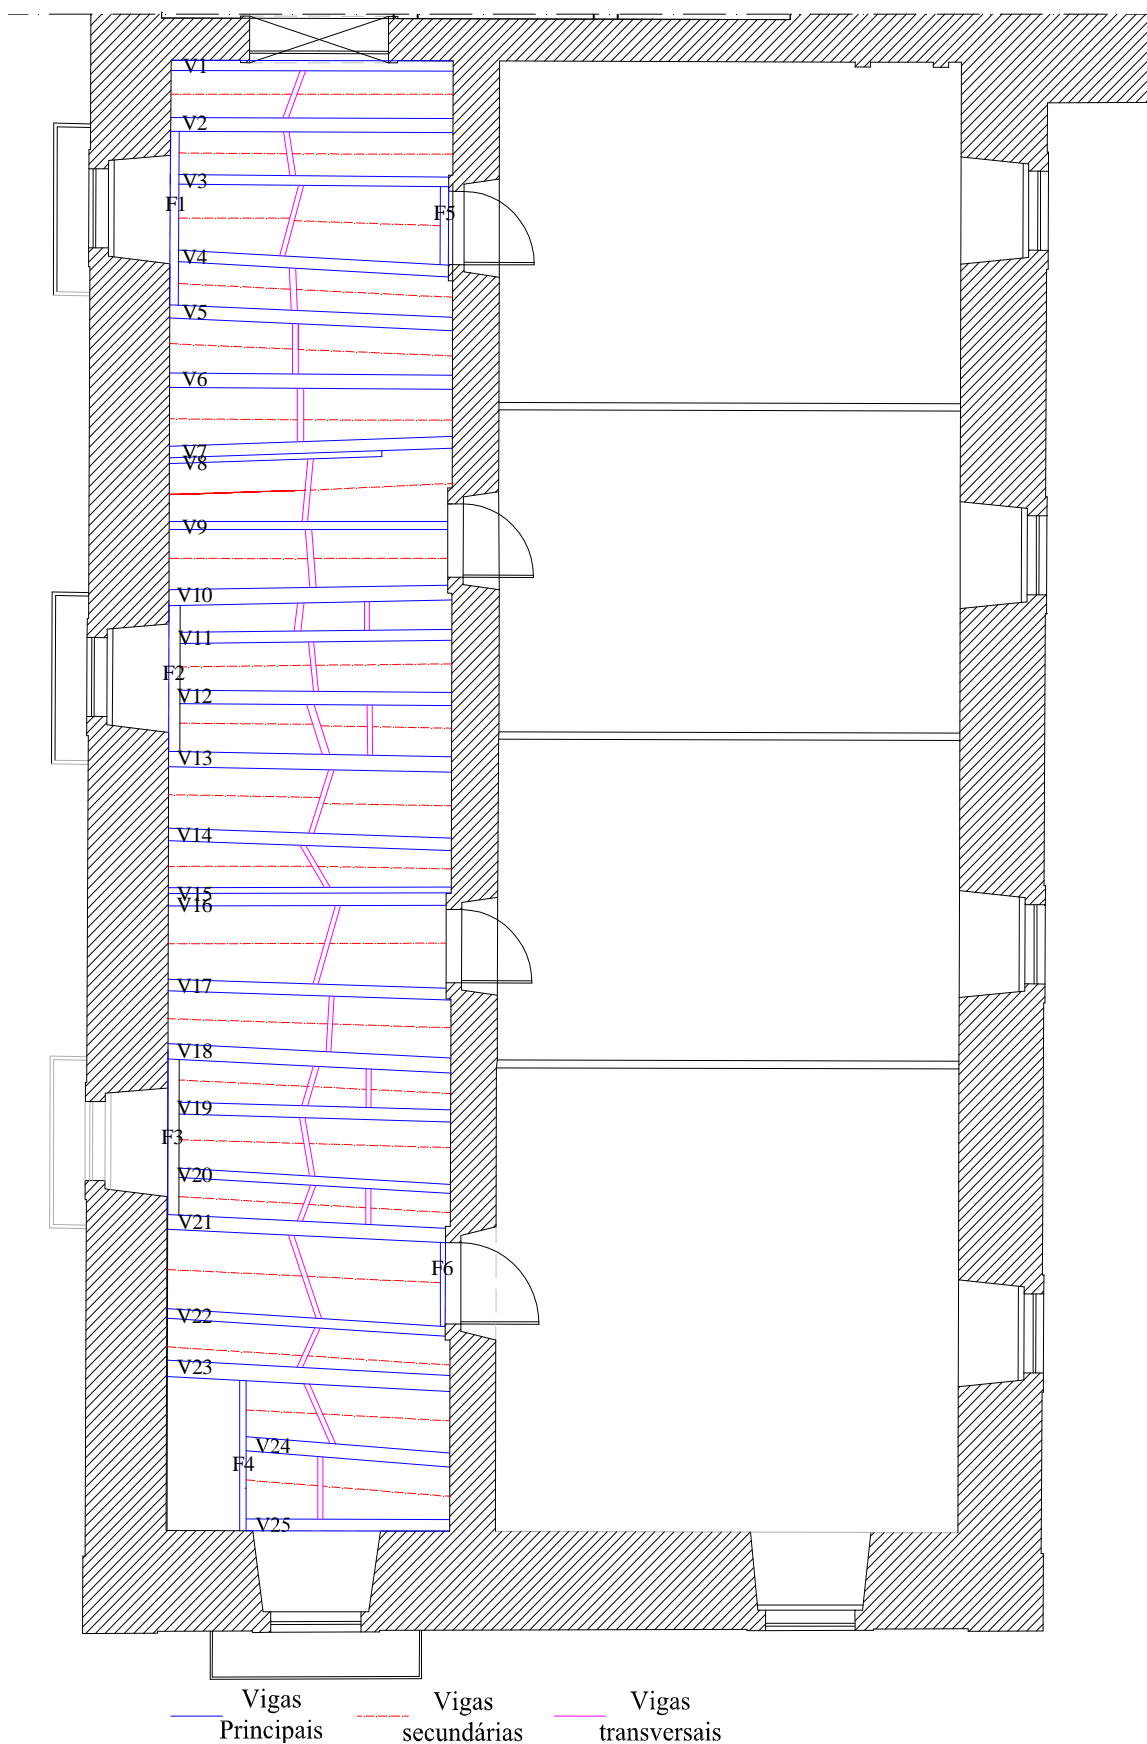
Figura 7.5 - Planta estrutural do pavimento da área de estudo.

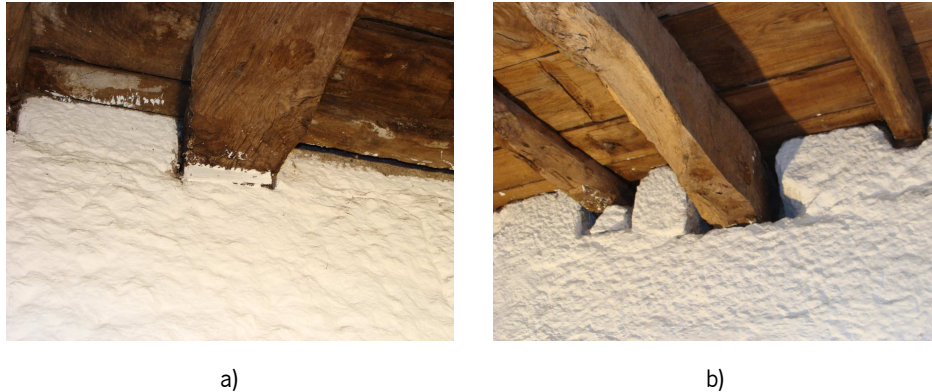
Figura 7.11 - Identificação da ventilação nos apoios; a) apoio mal ventilado; b) apoio bem ventilado.

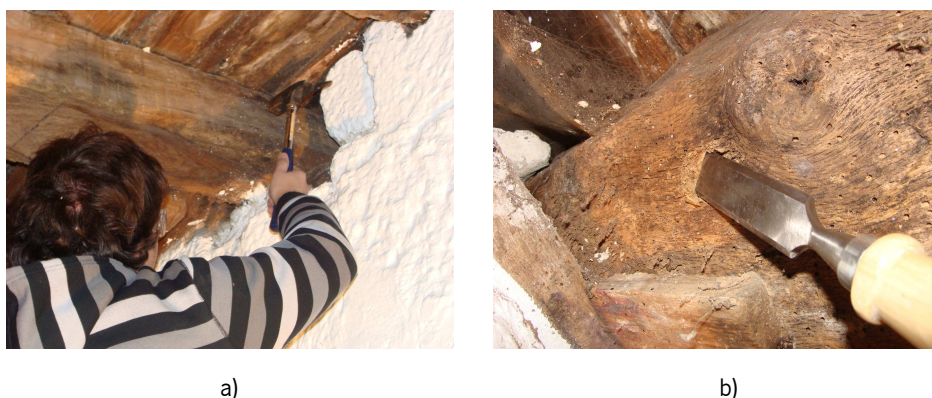
Figura 7.12 - Inspeção visual com auxílio de ferramentas; a) aplicação de pancadas de martelo para avaliação do estado das vigas; b) penetração do formão na superfície das vigas.

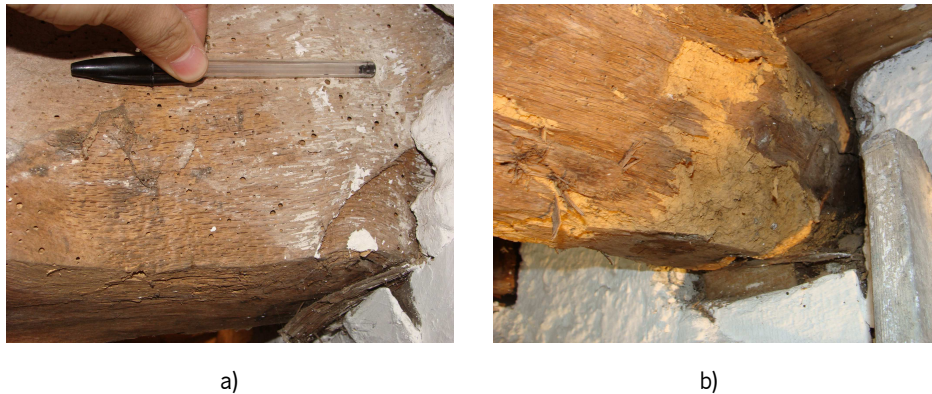
Figura 7.13 - Identificação de ataques biológicos; a) madeira com os orifícios de saída do caruncho visíveis; b) madeira degradada pela acção do caruncho.

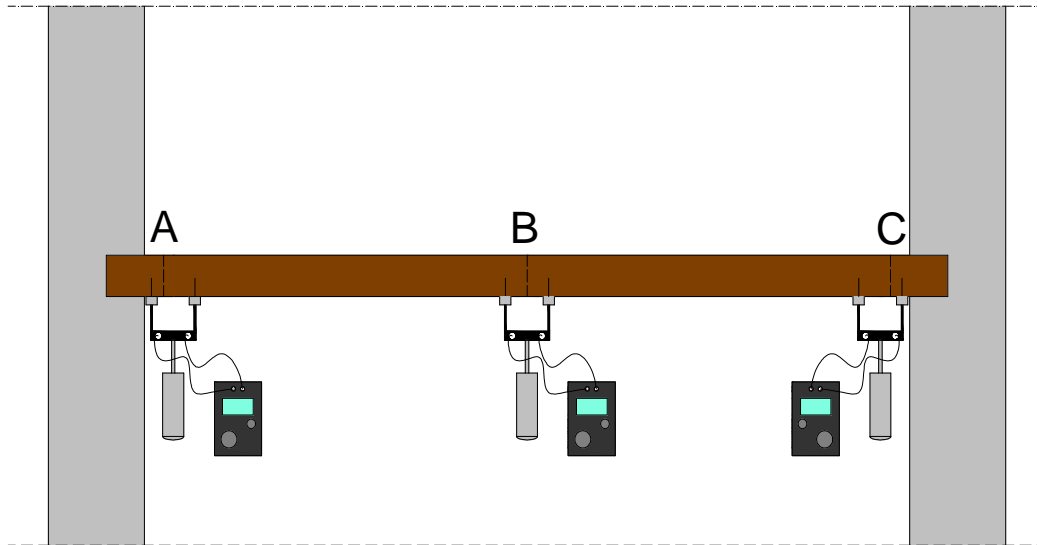
Figura 7.14 - Esquema da aplicação do higrómetro

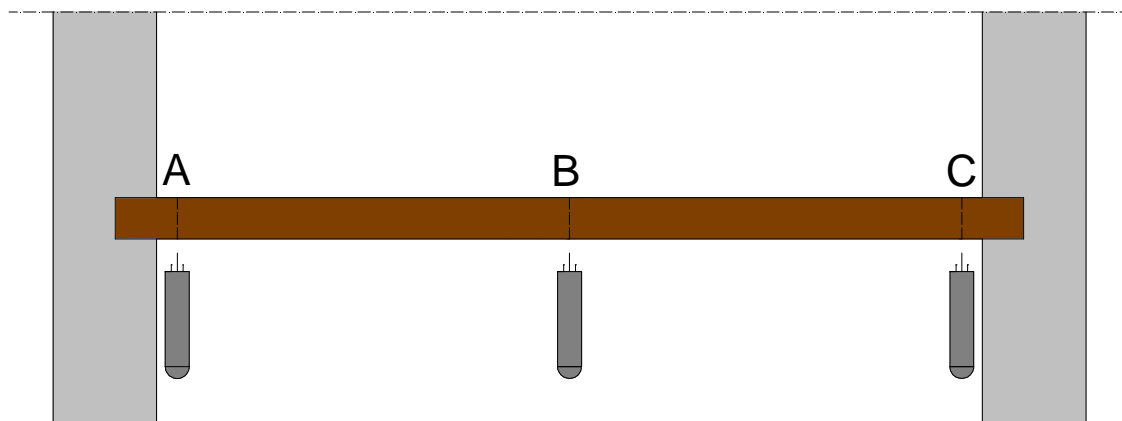
Figura 7.15 - Esquema da aplicação do Pilodyn.

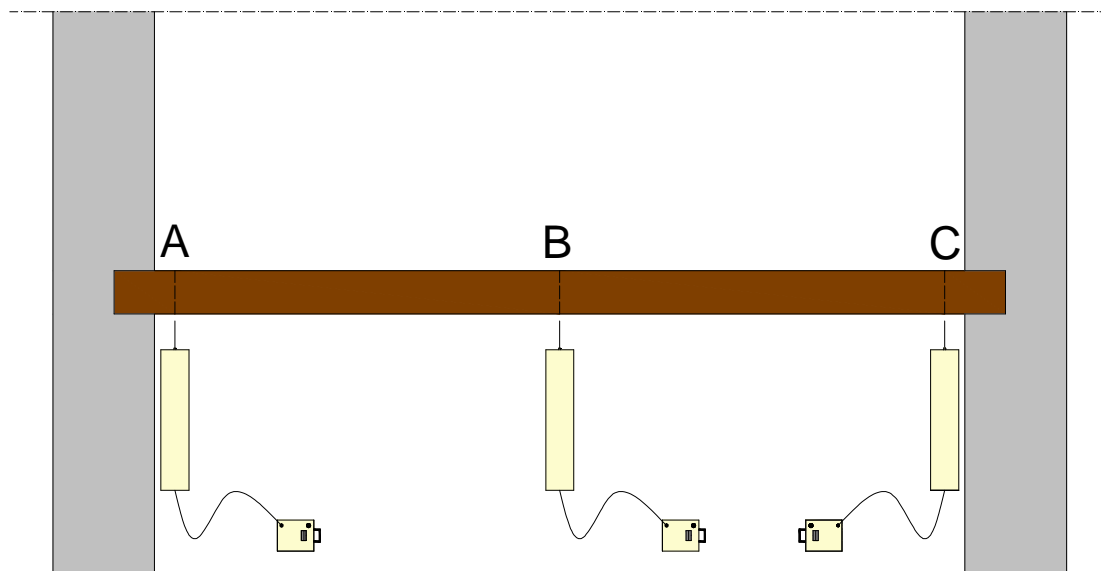
Figura 7.16 - Esquema da aplicação do Resistógrafo.

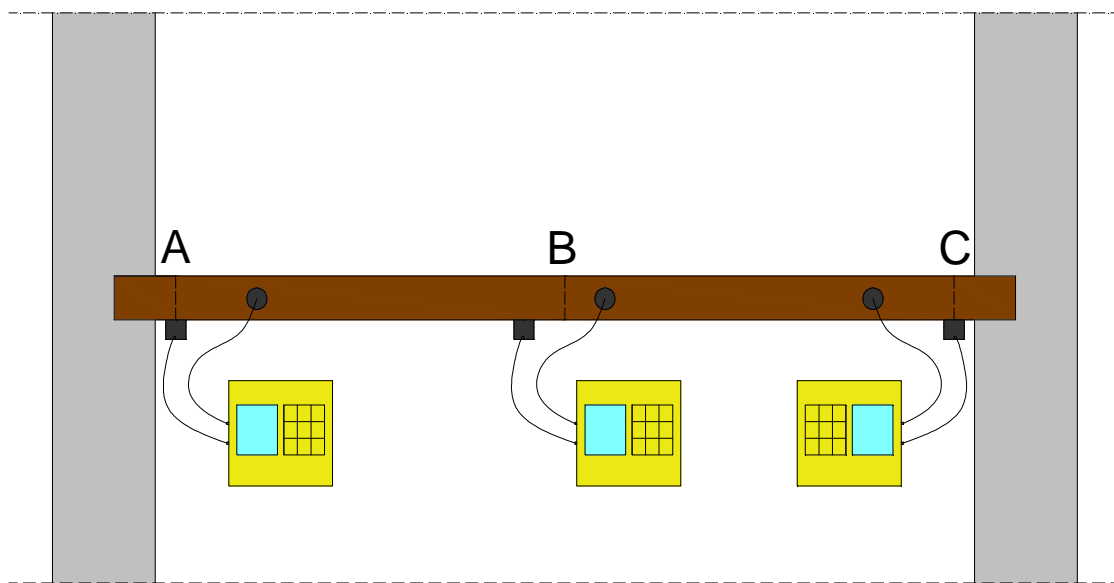
Figura 7.17 - Esquema da aplicação dos ultra-sons.

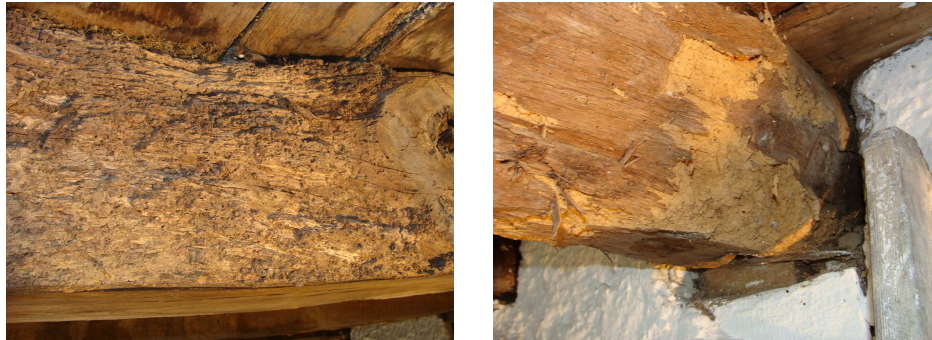
Figura 7.25 - Forte ataque de caruncho localizado a meio vão (viga V13).

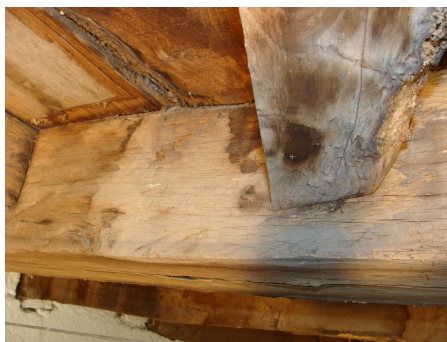
Figura 7.27 - Manchas de humidade existentes na zona a meio vão (viga V13).

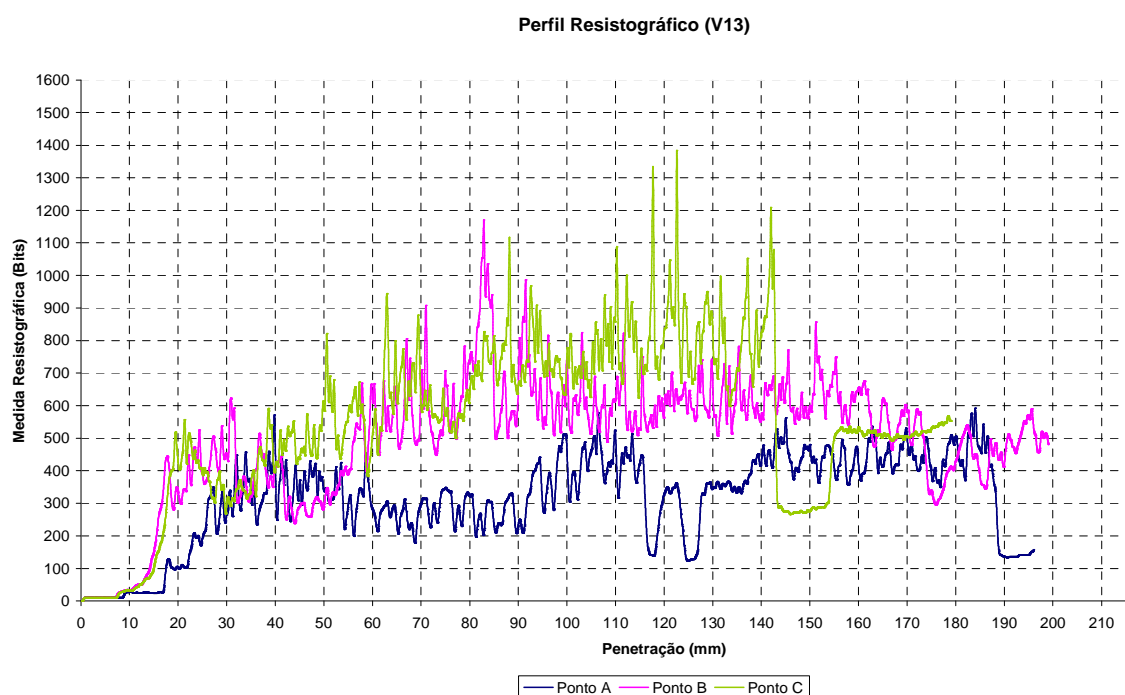
Figura 7.28 - Perfis resistográficos dos pontos A, B e C (viga V13).

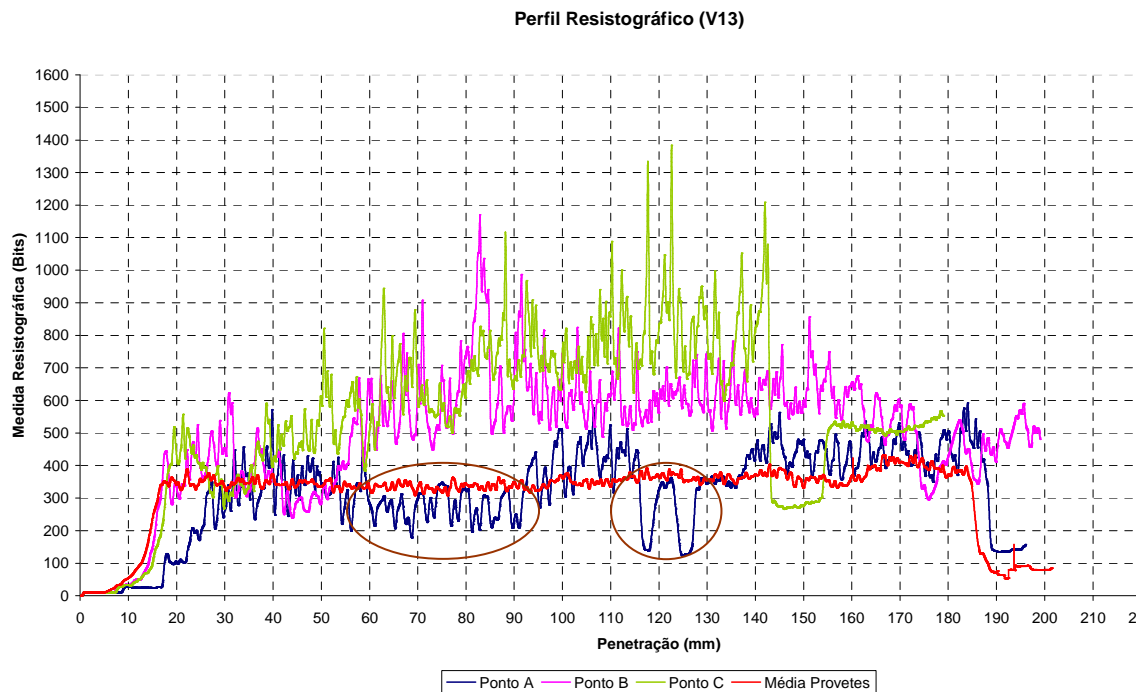
Figura 7.29 - resistográfico comparativo com os resultados da média dos provetes (viga V13).

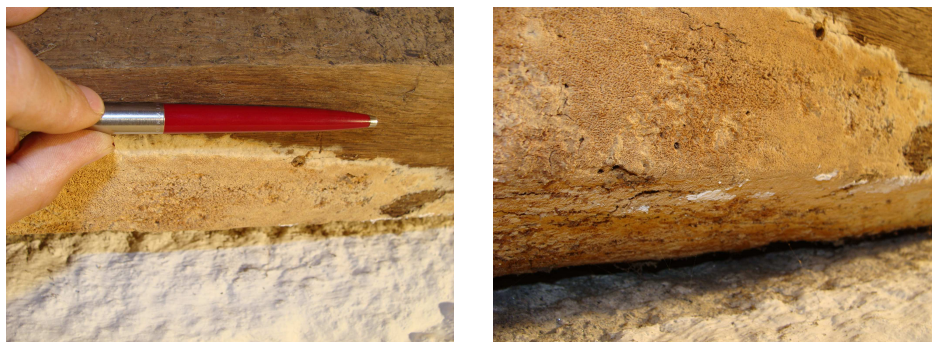
Figura 7.31 - Fungos de podridão castanha junto ao ponto C (viga V25).

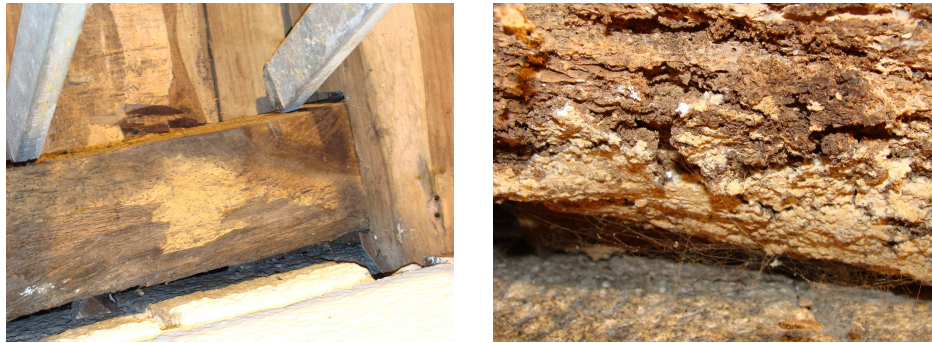
Figura 7.32 - Zonas atacadas pelo caruncho pequeno (viga V25).

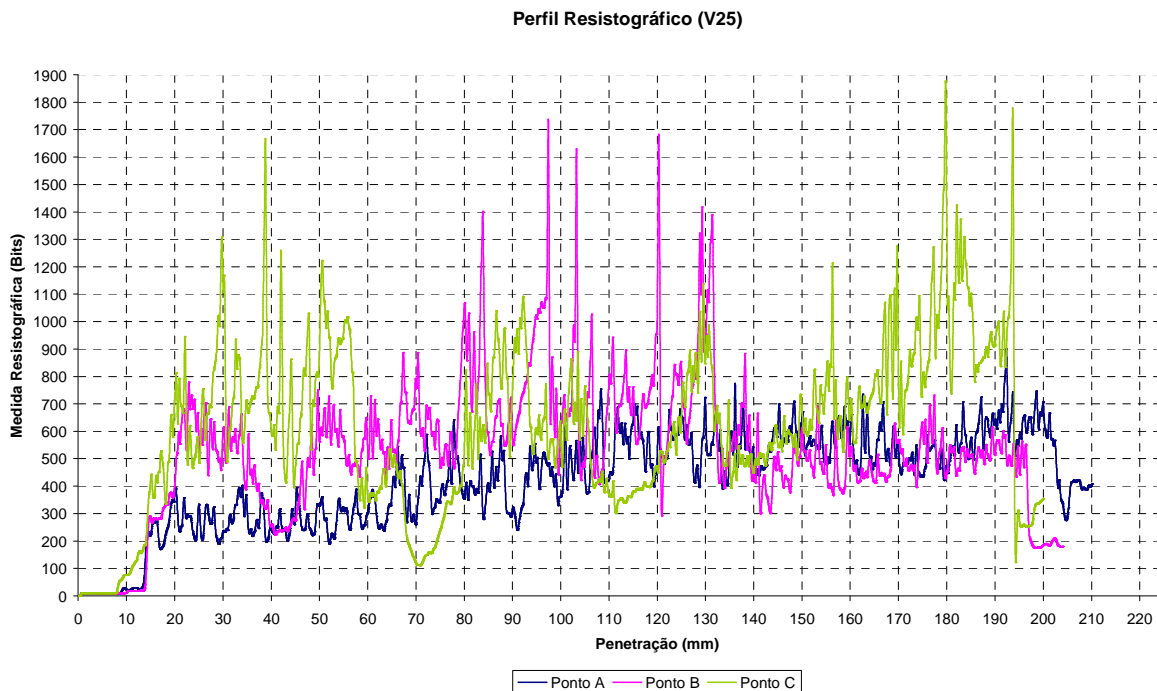
Figura 7.33 - Perfis resistográficos dos pontos A, b e C (viga V25).

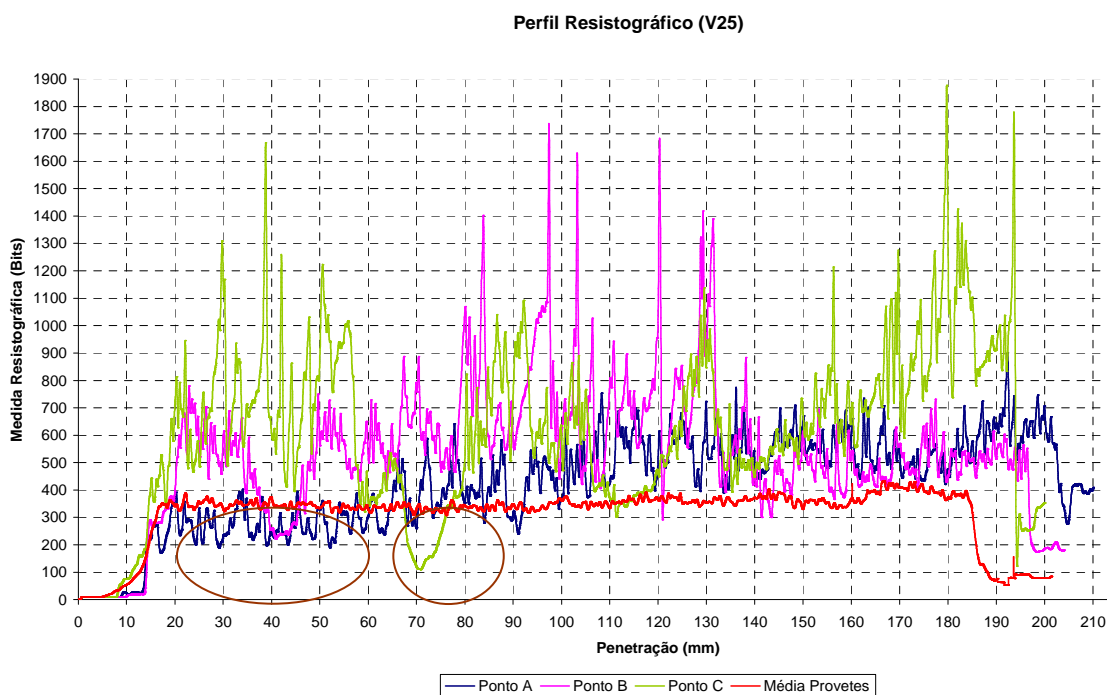
Figura 7.34 - Perfil resistográfico comparativo com os resultados da média dos provetes (viga V25).

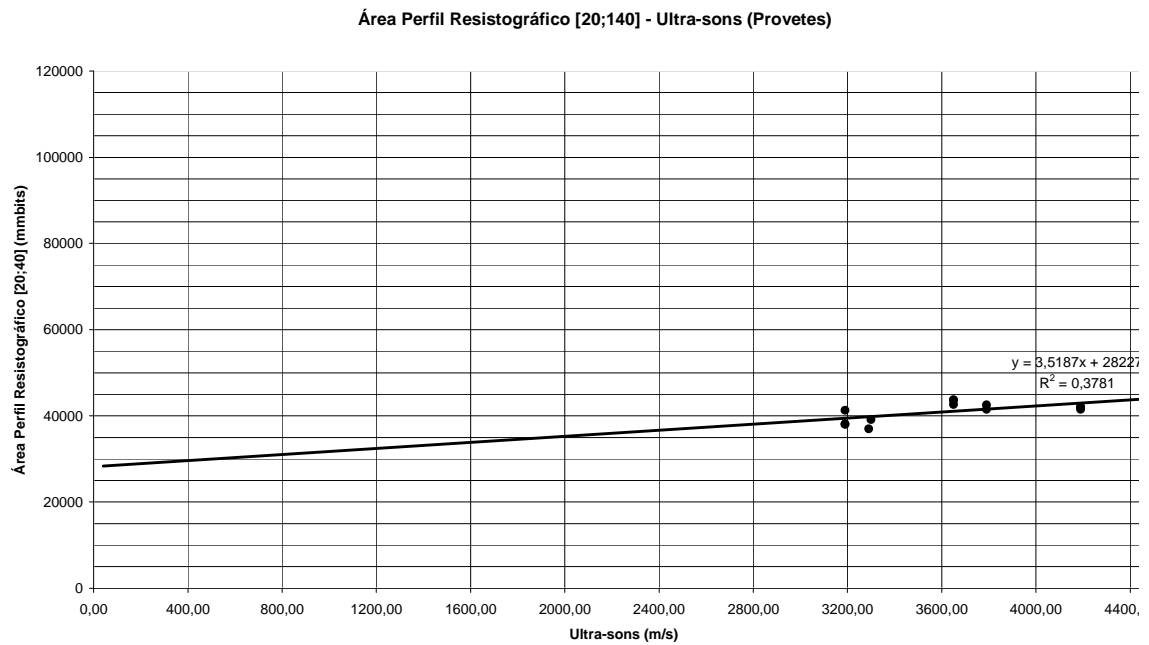
Figura A.2.6 - Área Perfil Resistográfico [20;140] Versus Ultra-sons.
